Stand:  
12.04.2024

**Horst Reinbold –**  
**Heimstraße 8, Vörstetten / Gebäudeabriss**  
**Artenschutzfachliche Einschätzung - Baubegleitung**

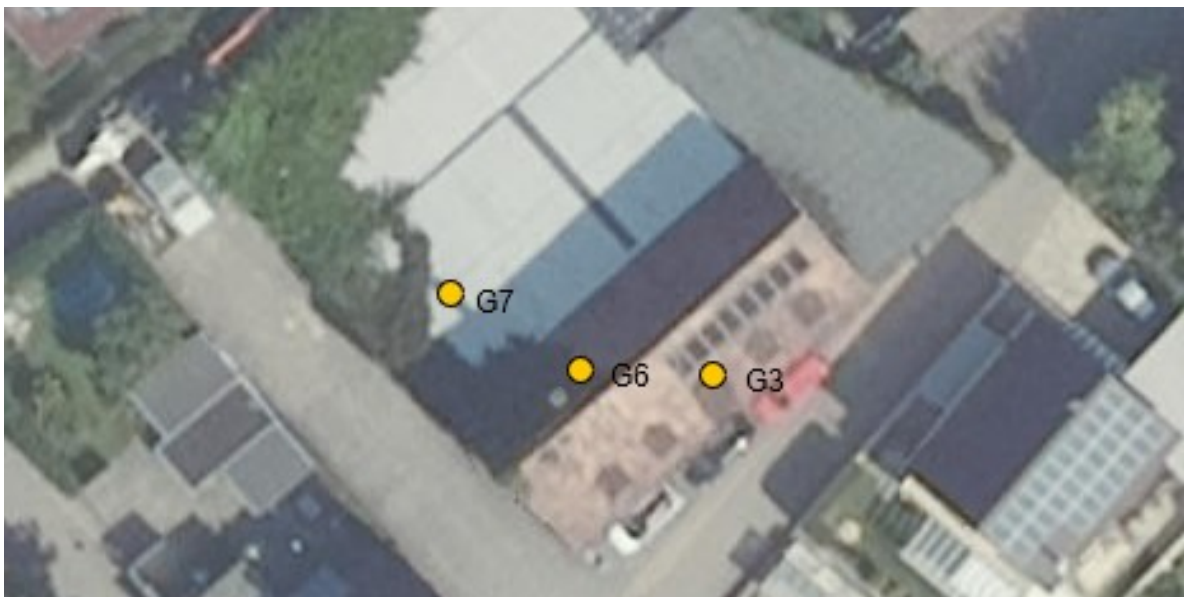
Abbildung 2: Standorte der Horchboxen zur automatisierten Erfassung von Fledermausrufen

Die detaillierte Auswertung der Ruferfassung ist im Anhang aufgeführt. Es wurden zwei Horchboxen im Dachstuhl installiert, sowie eine Horchbox außerhalb des Gebäudes im Hof (Standorte siehe Abbildung 2).

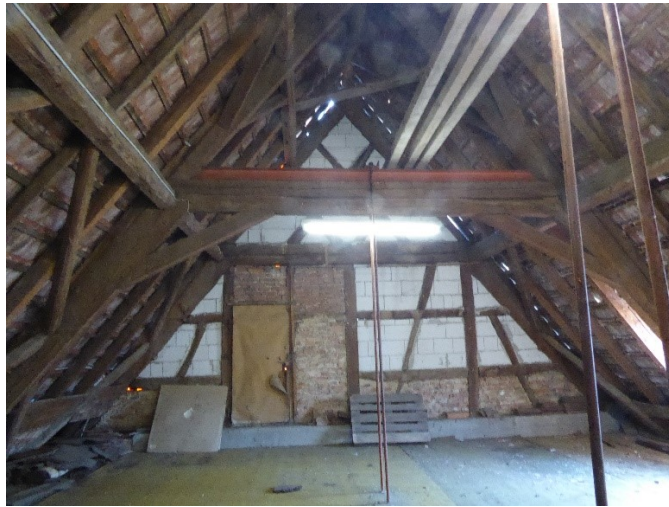
- Im Dachboden sind zahlreiche Spalten und Hangplätze vorhanden, woraus sich ein großes Potenzial als Quartier für Fledermäuse ergibt (Abbildung 3 und Abbildung 4).
- Der Dachboden ist von außen über Lücken zwischen Dachziegeln (Abbildung 5), Spalten im Tor (Abbildung 6) und Spalten am Gebäudefirst (Abbildung 7) für Fledermäuse zugänglich.
- Im Dachboden wurde des Weiteren vereinzelt Kot von Fledermäusen gefunden (Abbildung 8 und Abbildung 9).

Abbildung 3: Dachstuhl mit diversen Hangplätzen für Fledermäuse

Aufgrund der Beschaffenheit des Dachbodens mit verschiedenen Einflugmöglichkeiten und geeigneten Hangplätzen und Spalten sowie dem Vorhandensein von Fledermauskot ist es wahrscheinlich, dass Fledermäuse den Dachstuhl als Quartier nutzen. Vorsorglich wurde das Vorkommen von Fledermäusen deshalb zusätzlich automatisiert mit Hilfe von Horchboxen erfasst. Für drei Tage und Nächte wurden Horchboxen in dem abzureißenden Gebäude aufgehängt, welche die Ultraschallrufe von Fledermäusen aufnehmen. Auf der Grundlage der Ergebnisse der Untersuchung wird das weitere Vorgehen so festgelegt, dass die Tötung oder/und Störung von Fledermäusen ausgeschlossen werden kann.

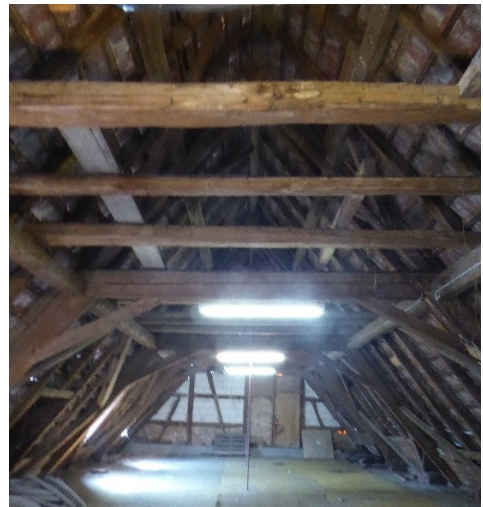
Abbildung 4: Dachstuhl mit diversen Hangplätzen für Fledermäuse

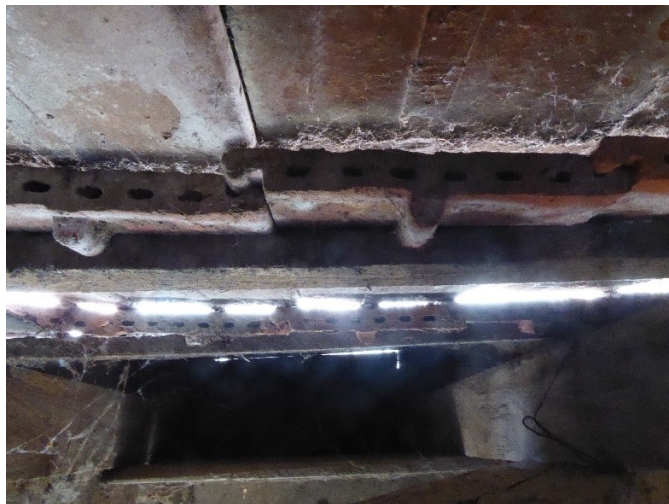
Abbildung 5: Einflugmöglichkeiten zum Dachstuhl zwischen Dachziegeln

- M3: Bei Nachweisen im Dachstuhl ist wie folgt vorzugehen: Bei warmer Witterung in den Zeiträumen Mitte März bis Mitte April oder von Mitte August bis Ende Oktober wird das Dach des Gebäudes an mehreren Stellen und nach Absprache mit der ökologischen Baubegleitung händisch auf jeweils mindestens 2 m Breite und 3 m Länge geöffnet. Evtl. sich im Gebäude befindenden Fledermäuse können danach bei den nachfolgenden Abrissarbeiten aus dem Dachstuhl ausfliegen. Die Abrissarbeiten erfolgen schonend, d.h. z.B. nicht mit Abrissbirne etc. Das Vorgehen wird in Abstimmung mit der ökologischen Baubegleitung festgelegt und von dieser dokumentiert.

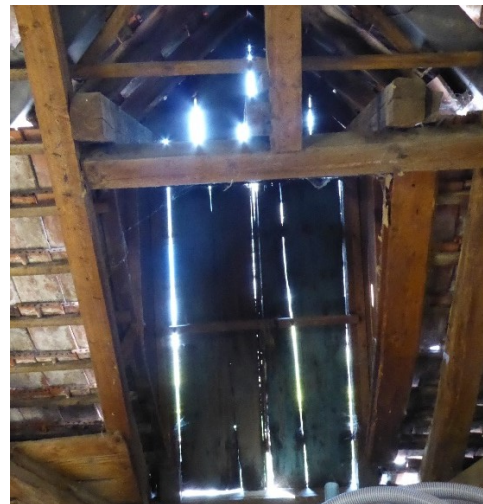
Abbildung 6: Einflugmöglichkeiten zum Dachstuhl an Tor

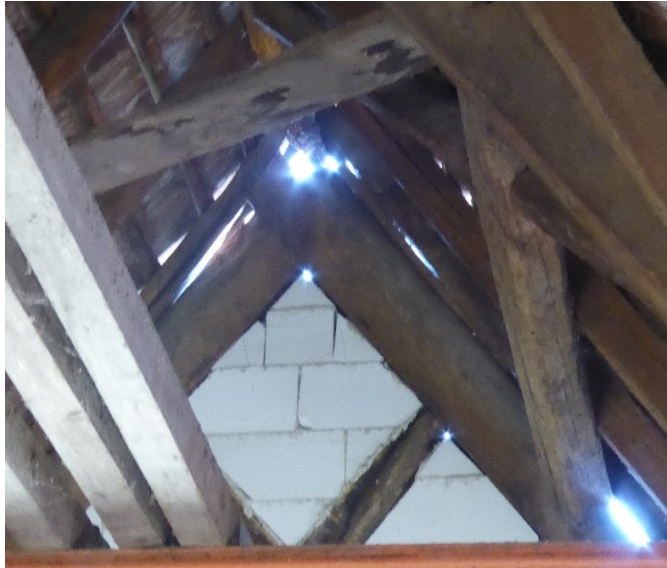
Abbildung 7: Einflugmöglichkeiten zum Dachstuhl an Dachfirst zwischen Dachziegeln

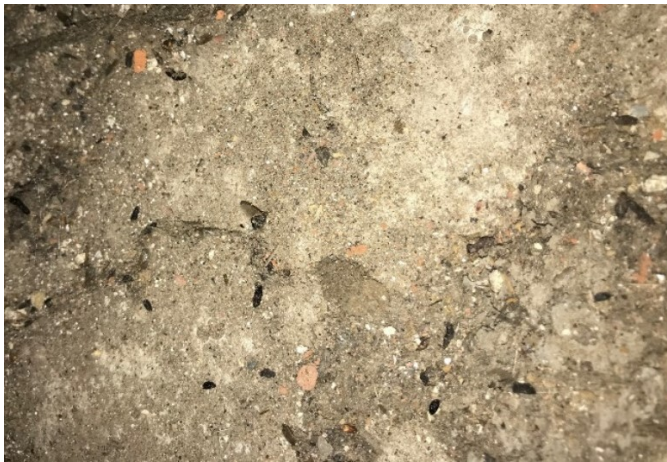
Abbildung 9: Fledermauskot im Dachstuhl

M1: Vorsorglich werden 5 Kunstquartiere für spaltenbewohnende Fledermäuse und 3 Kunstquartiere für höhlenbewohnende Fledermäuse im räumlich-funktionalen Zusammenhang installiert. Nach Baufertigstellung können diese auch unter den Dachüberstand an die Hausfassade umgehängt werden. Die Kunstquartiere können auch an Bäumen im nahen Umfeld aufgehängt werden. Diese müssen jährlich kontrolliert, bei Bedarf gereinigt und bei Ausfall ersetzt werden. Art und Standort der Kunstquartiere ist mit der ökologischen Baubegleitung festzulegen.

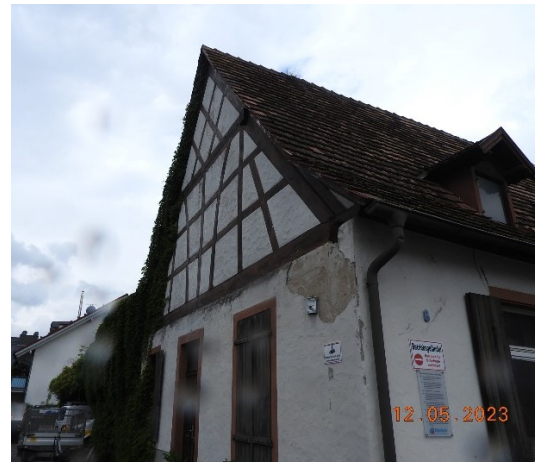
Es wurden keine Spuren (Nester, Gewölle, Kot) von gebäudebewohnenden Vogelarten innerhalb des Plangebiets ausgemacht. Der überdachte Innenhof und der Gebäudefirst bieten Nistpotential für gebäudebewohnende Vogelarten wie Haussperlinge und Hausrotschwänze (Abbildung 9 und 10). Die angrenzende Umgebung ist dagegen stark von gebäudebewohnenden Vogelarten frequentiert. Unmittelbar angrenzend brüten zahlreiche Haussperlinge, sowie Türkentauben. Des Weiteren wurden Mehlschwalben und Mauersegler in der angrenzenden Umgebung erfasst.

Abbildung 10: Außenfassade des Gebäude

- M4: Die Arbeiten an Fassade und Dach müssen vor der Brutzeit, d.h. vor dem 1. April begonnen werden, sodass ausgeschlossen werden kann, dass Vögel am Haus mit der Brut beginnen. Durch die Arbeiten werden die Vögel vergrämt und weichen temporär auf Nistplätze in der Umgebung aus. Da es sich bei gebäudebrütenden Vögeln um häufige bzw. ubiquitäre Arten handelt, ist ein temporäres Ausweichen möglich.

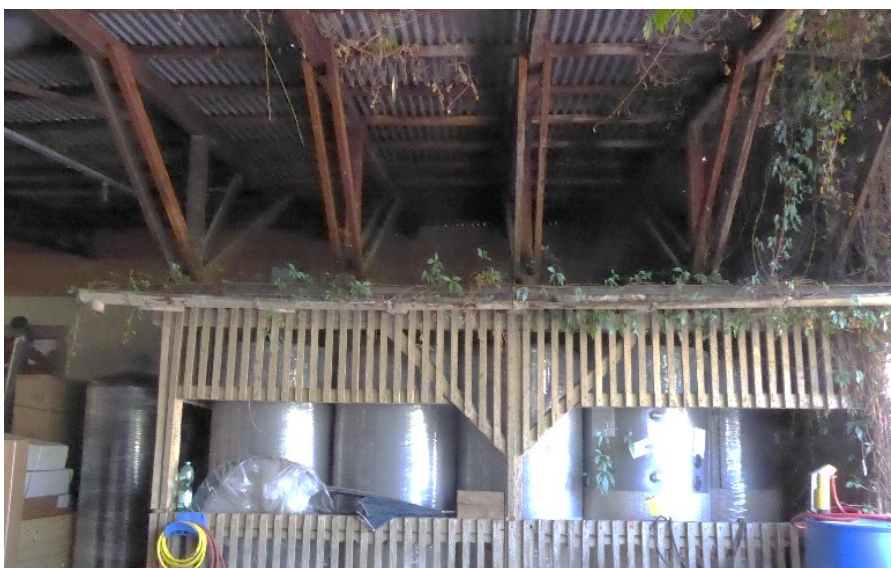
Der Innenhof ist mit Wellblech überdacht und bietet keine geeigneten Bedingungen als Quartier für Fledermäuse. Es finden sich keine Hangplätze und keine geeigneten Klimabedingungen (keine Zugluft etc.) unter dem Wellblechdach. Die Überdachung im Innenhof kann ohne weitere Maßnahmen abgebrochen werden.

Abbildung 11: Überdachter Innenhof
