Gemeinde Reute

**Hochwasserschutzmaßnahmen -  
Ufererhöhungen und Durchlass  
entlang der Glotter**

**Landschaftspflegerischer Beitrag**

Freiburg, den 17.06.2025

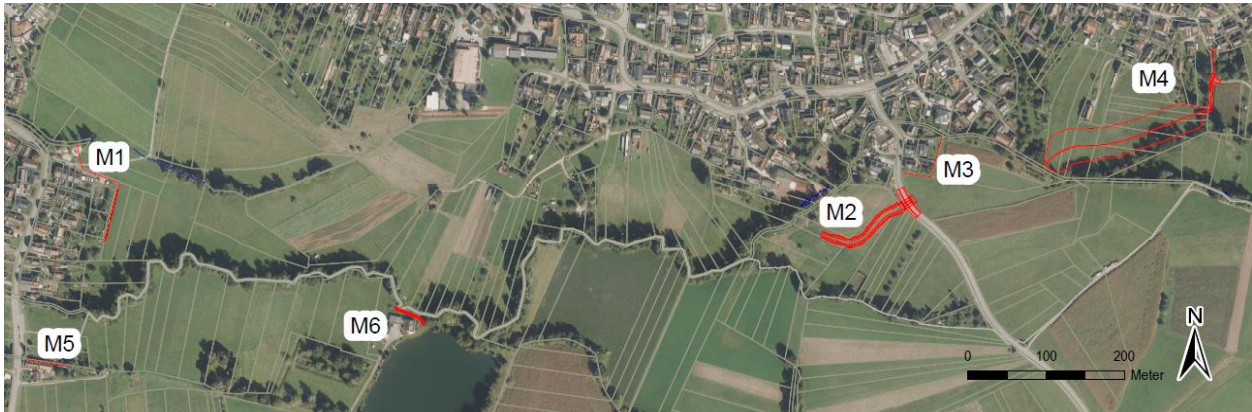
Abbildung 1: Lage der Planungsbereiche (M1, M2, M3, M4, M5 und M6)

Die sechs geplanten Hochwasserschutzmaßnahmen finden am Südrand der Ortslage von Reute entlang der Glotter und ihr zufließender Gräben statt (s. Abb.1).

M1. „Freiburger Straße 15c“

M2. Durchlass „An der Glotter“ (K5134)

M3 „Mauer „An der Glotter“

M4. „Damm „Im Gems, Mühlenweg“

M5: „Objektschutz Gebäude Kaiserstuhlstraße 28“ (Gem. Vörstetten)  
Erhöhung des südlichen Ufers eines Grabens östlich der K5141 (Freiburger Straße) durch Errichtung einer 65 cm hohen Mauerscheibe über eine Länge von 33 m und Erhöhung einer bestehenden Mauer westlich des Gebäudes um 65 cm. Hinter der Mauer werden zusätzlich neue Wasser- und Gasleitungen verlegt. Während der Bauphase werden ca. 125 m<sup>2</sup> nördlich des Grabens in Anspruch genommen.

M6: „Objektschutz Gebäude Kaiserstuhlstraße Nr. 26“  
Zwischen Glotterbach und Gebäude ist die Errichtung eines Walls von ca. 30 cm Höhe über eine Länge von 47 m geplant.
